آثار سيناء جزيرة فرعون

قلمة صلاح الدين

وزارة الثقافة
هيئة الآثار المصرية

مشروع هيئة الآثار المصرية لترميم وتطوير قلعة صلاح الدين الأيوبي

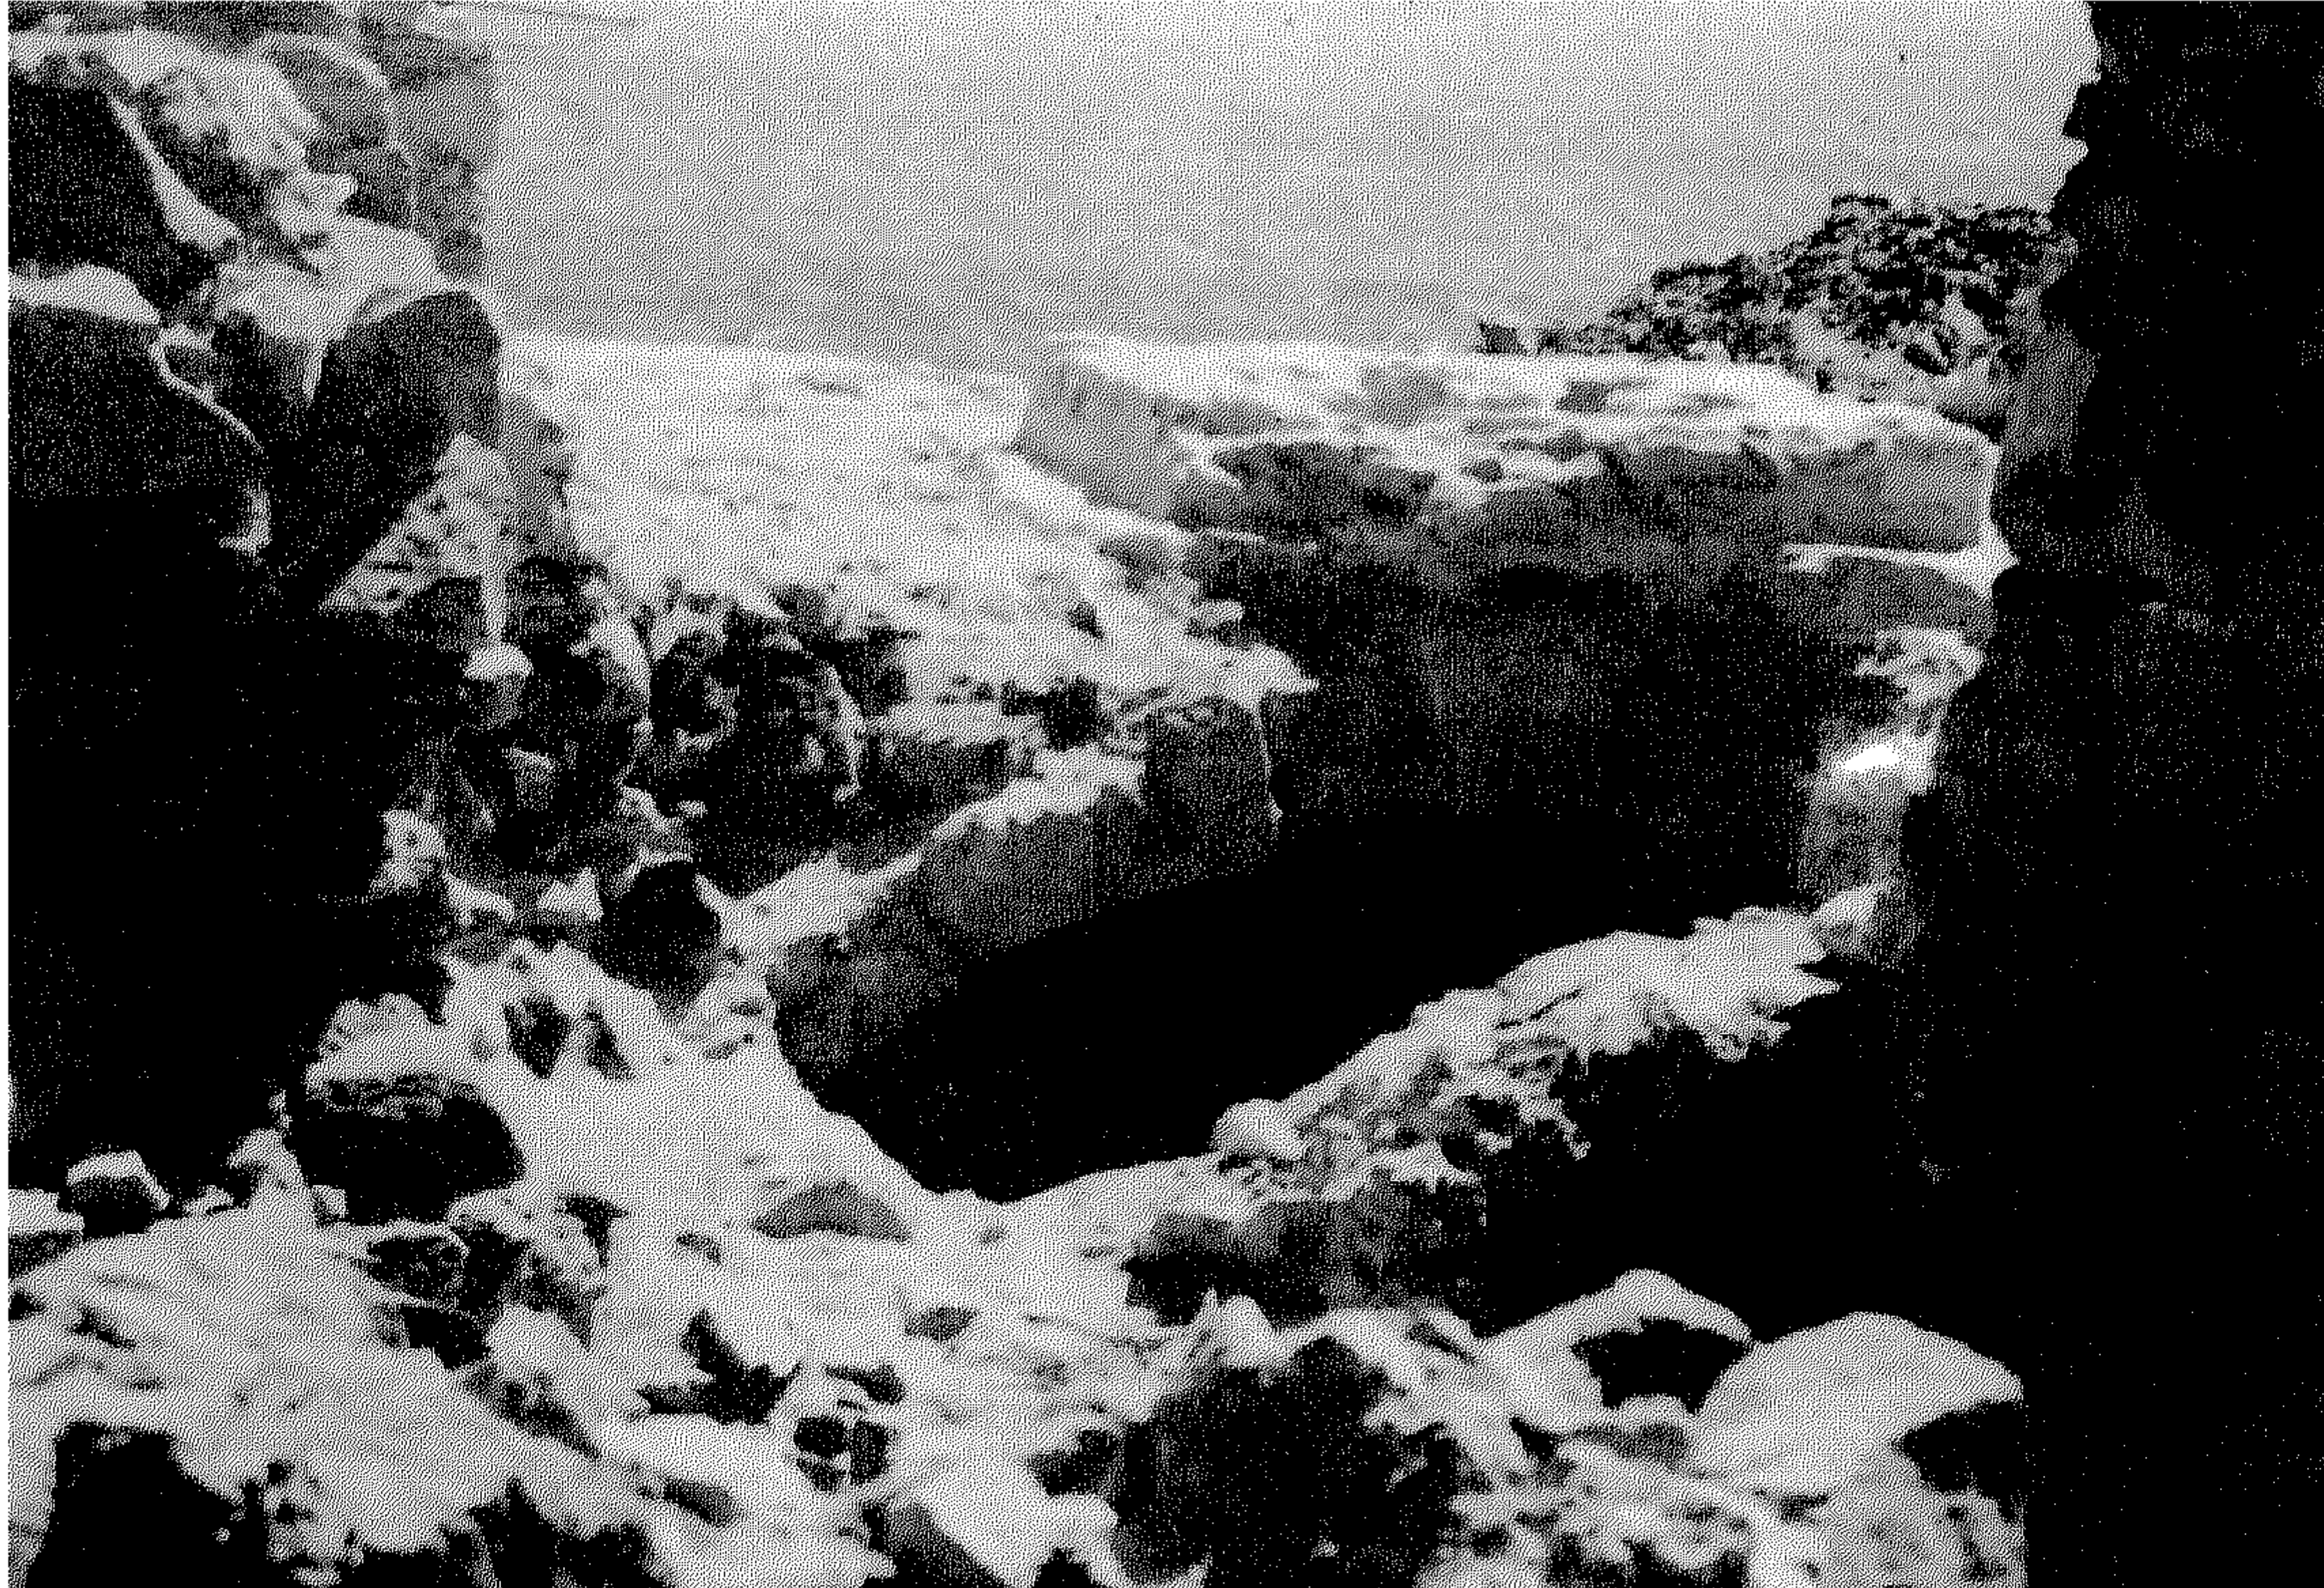
سقف الصهريج بالمجموعة الجنوبية قبل الترميم .

The ceiling of the cistern of the southern group
before the restoration.

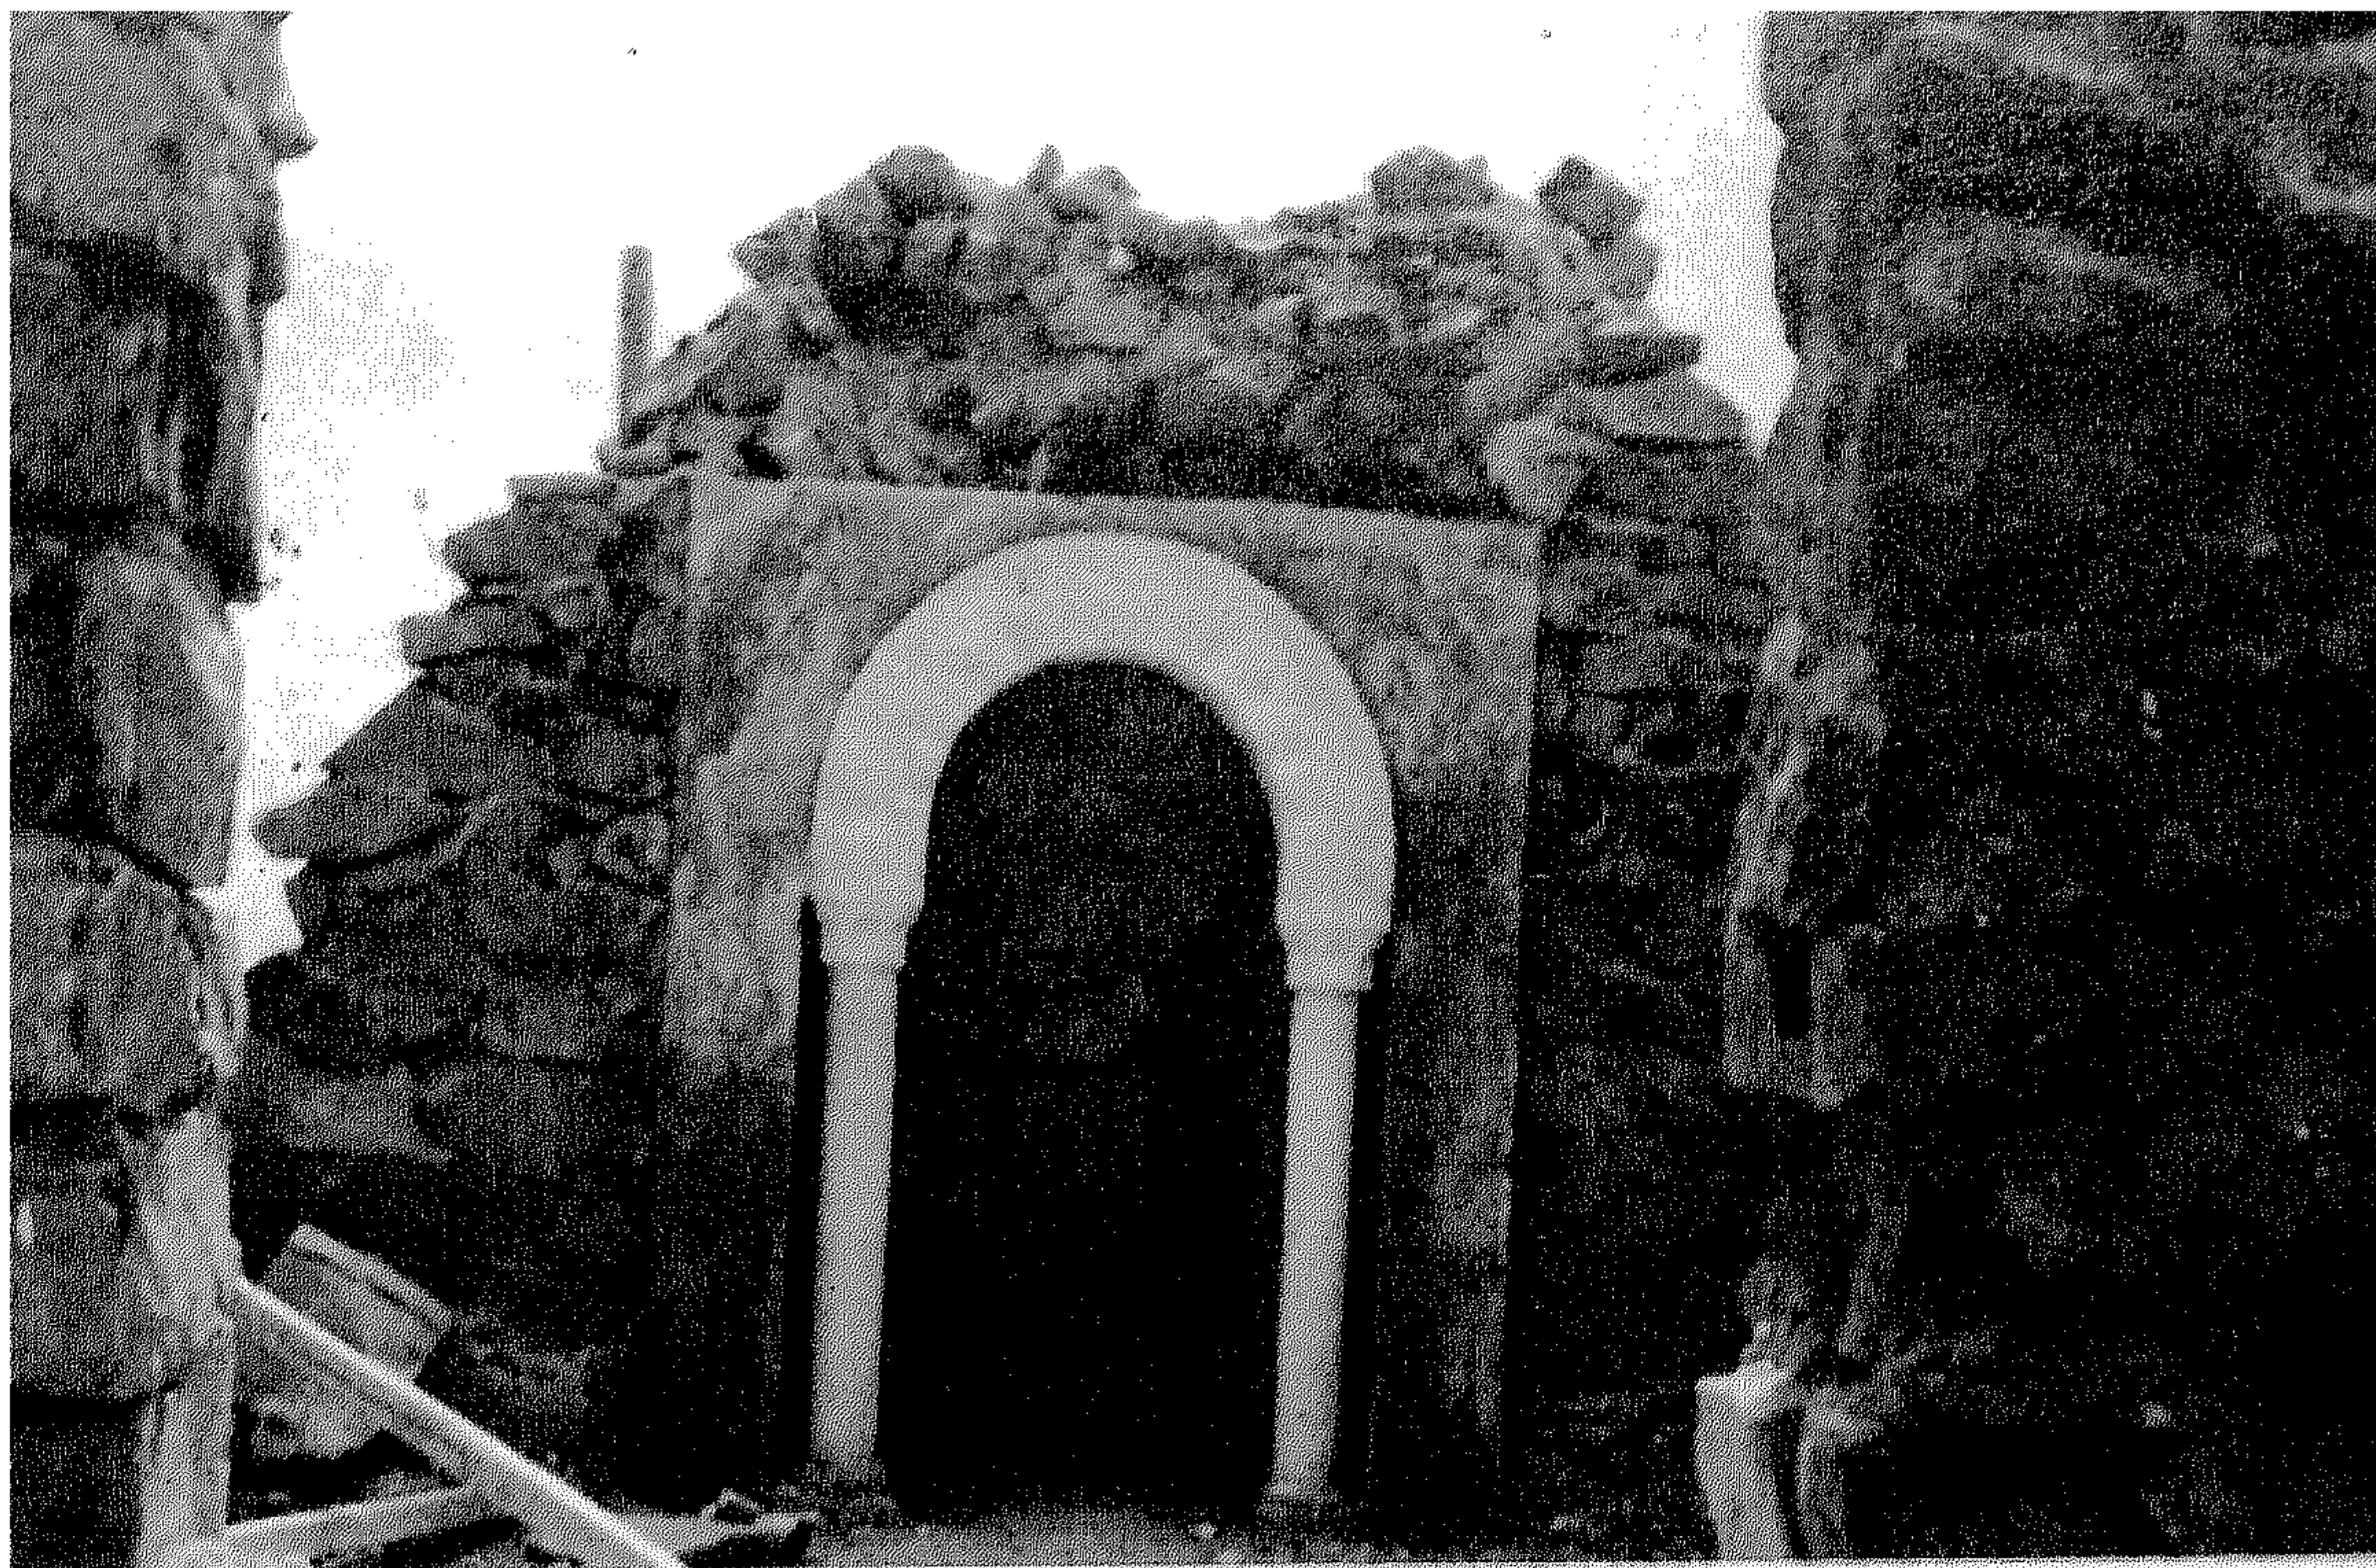
المحراب قبل الترميم .

The mihrab before the restoration.

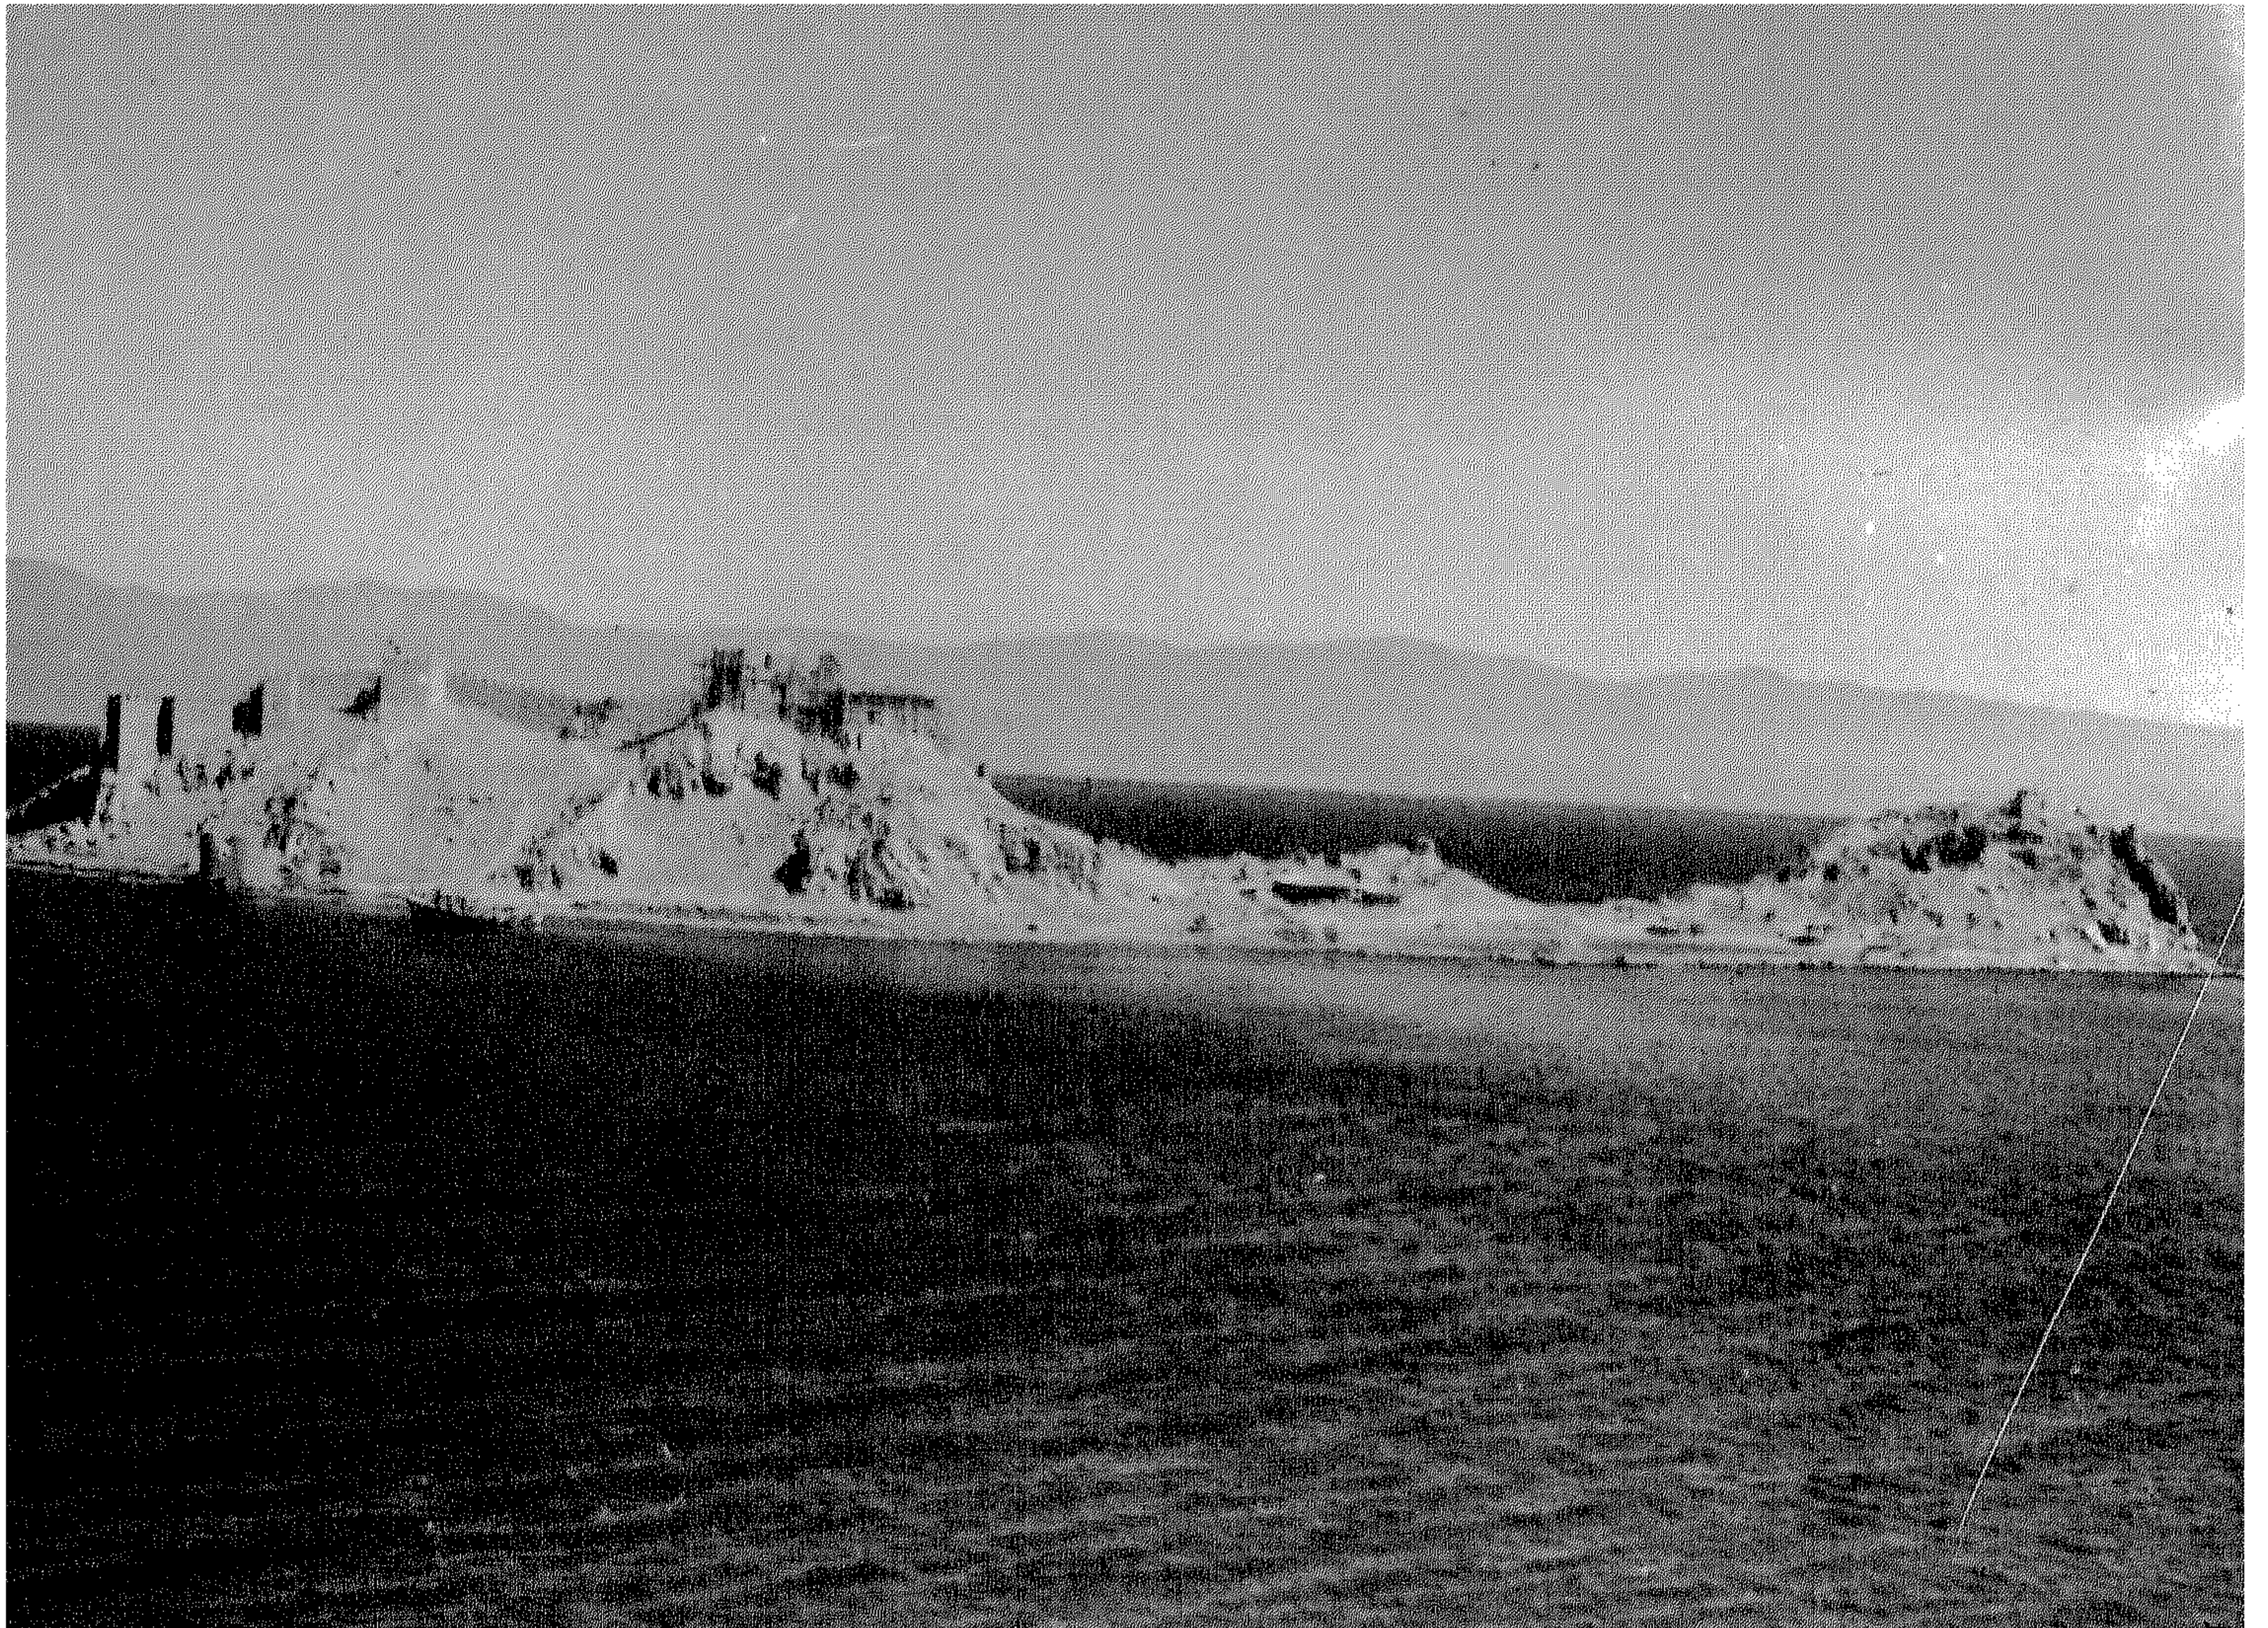
البرج الذى يقع إلى يمين المدخل الرئيسى أثناء الترميم .

The tower to the right of the main entrance during the restoration.

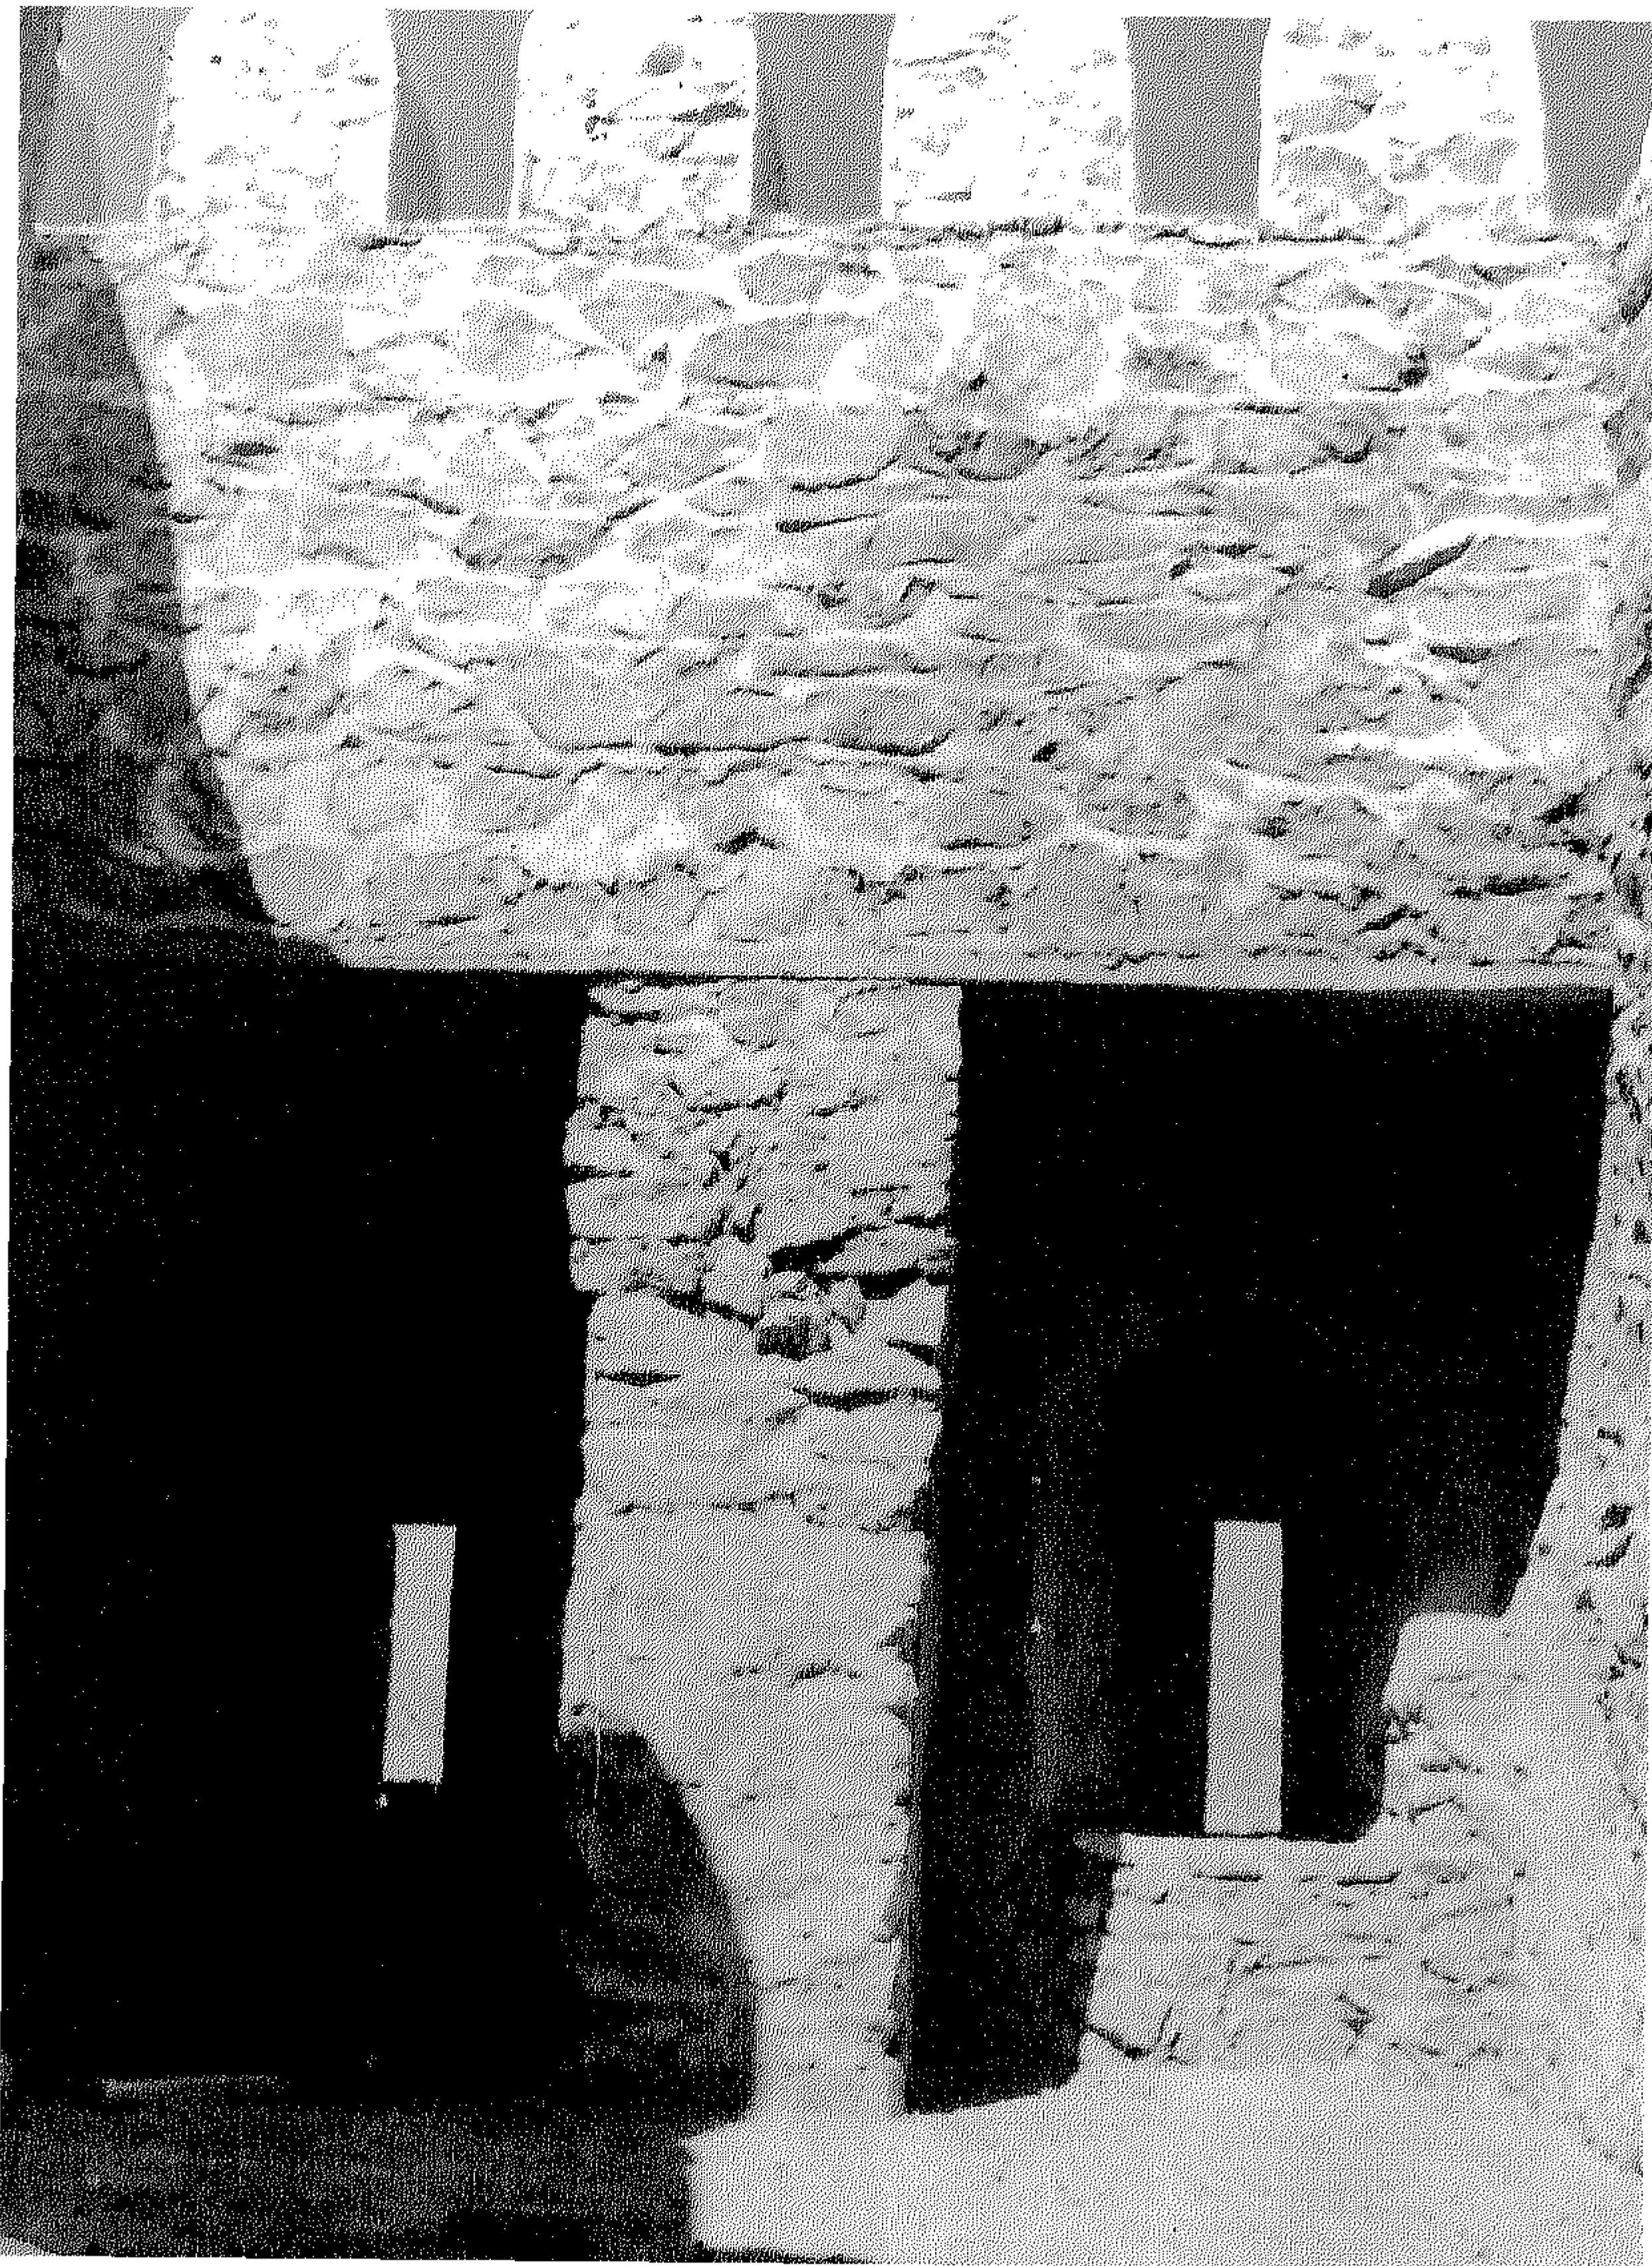
أحد أبراج التحصينات الشمالية من الداخل أثناء الترميم.

One of the northern fortifications towers from the interior during the restoration.

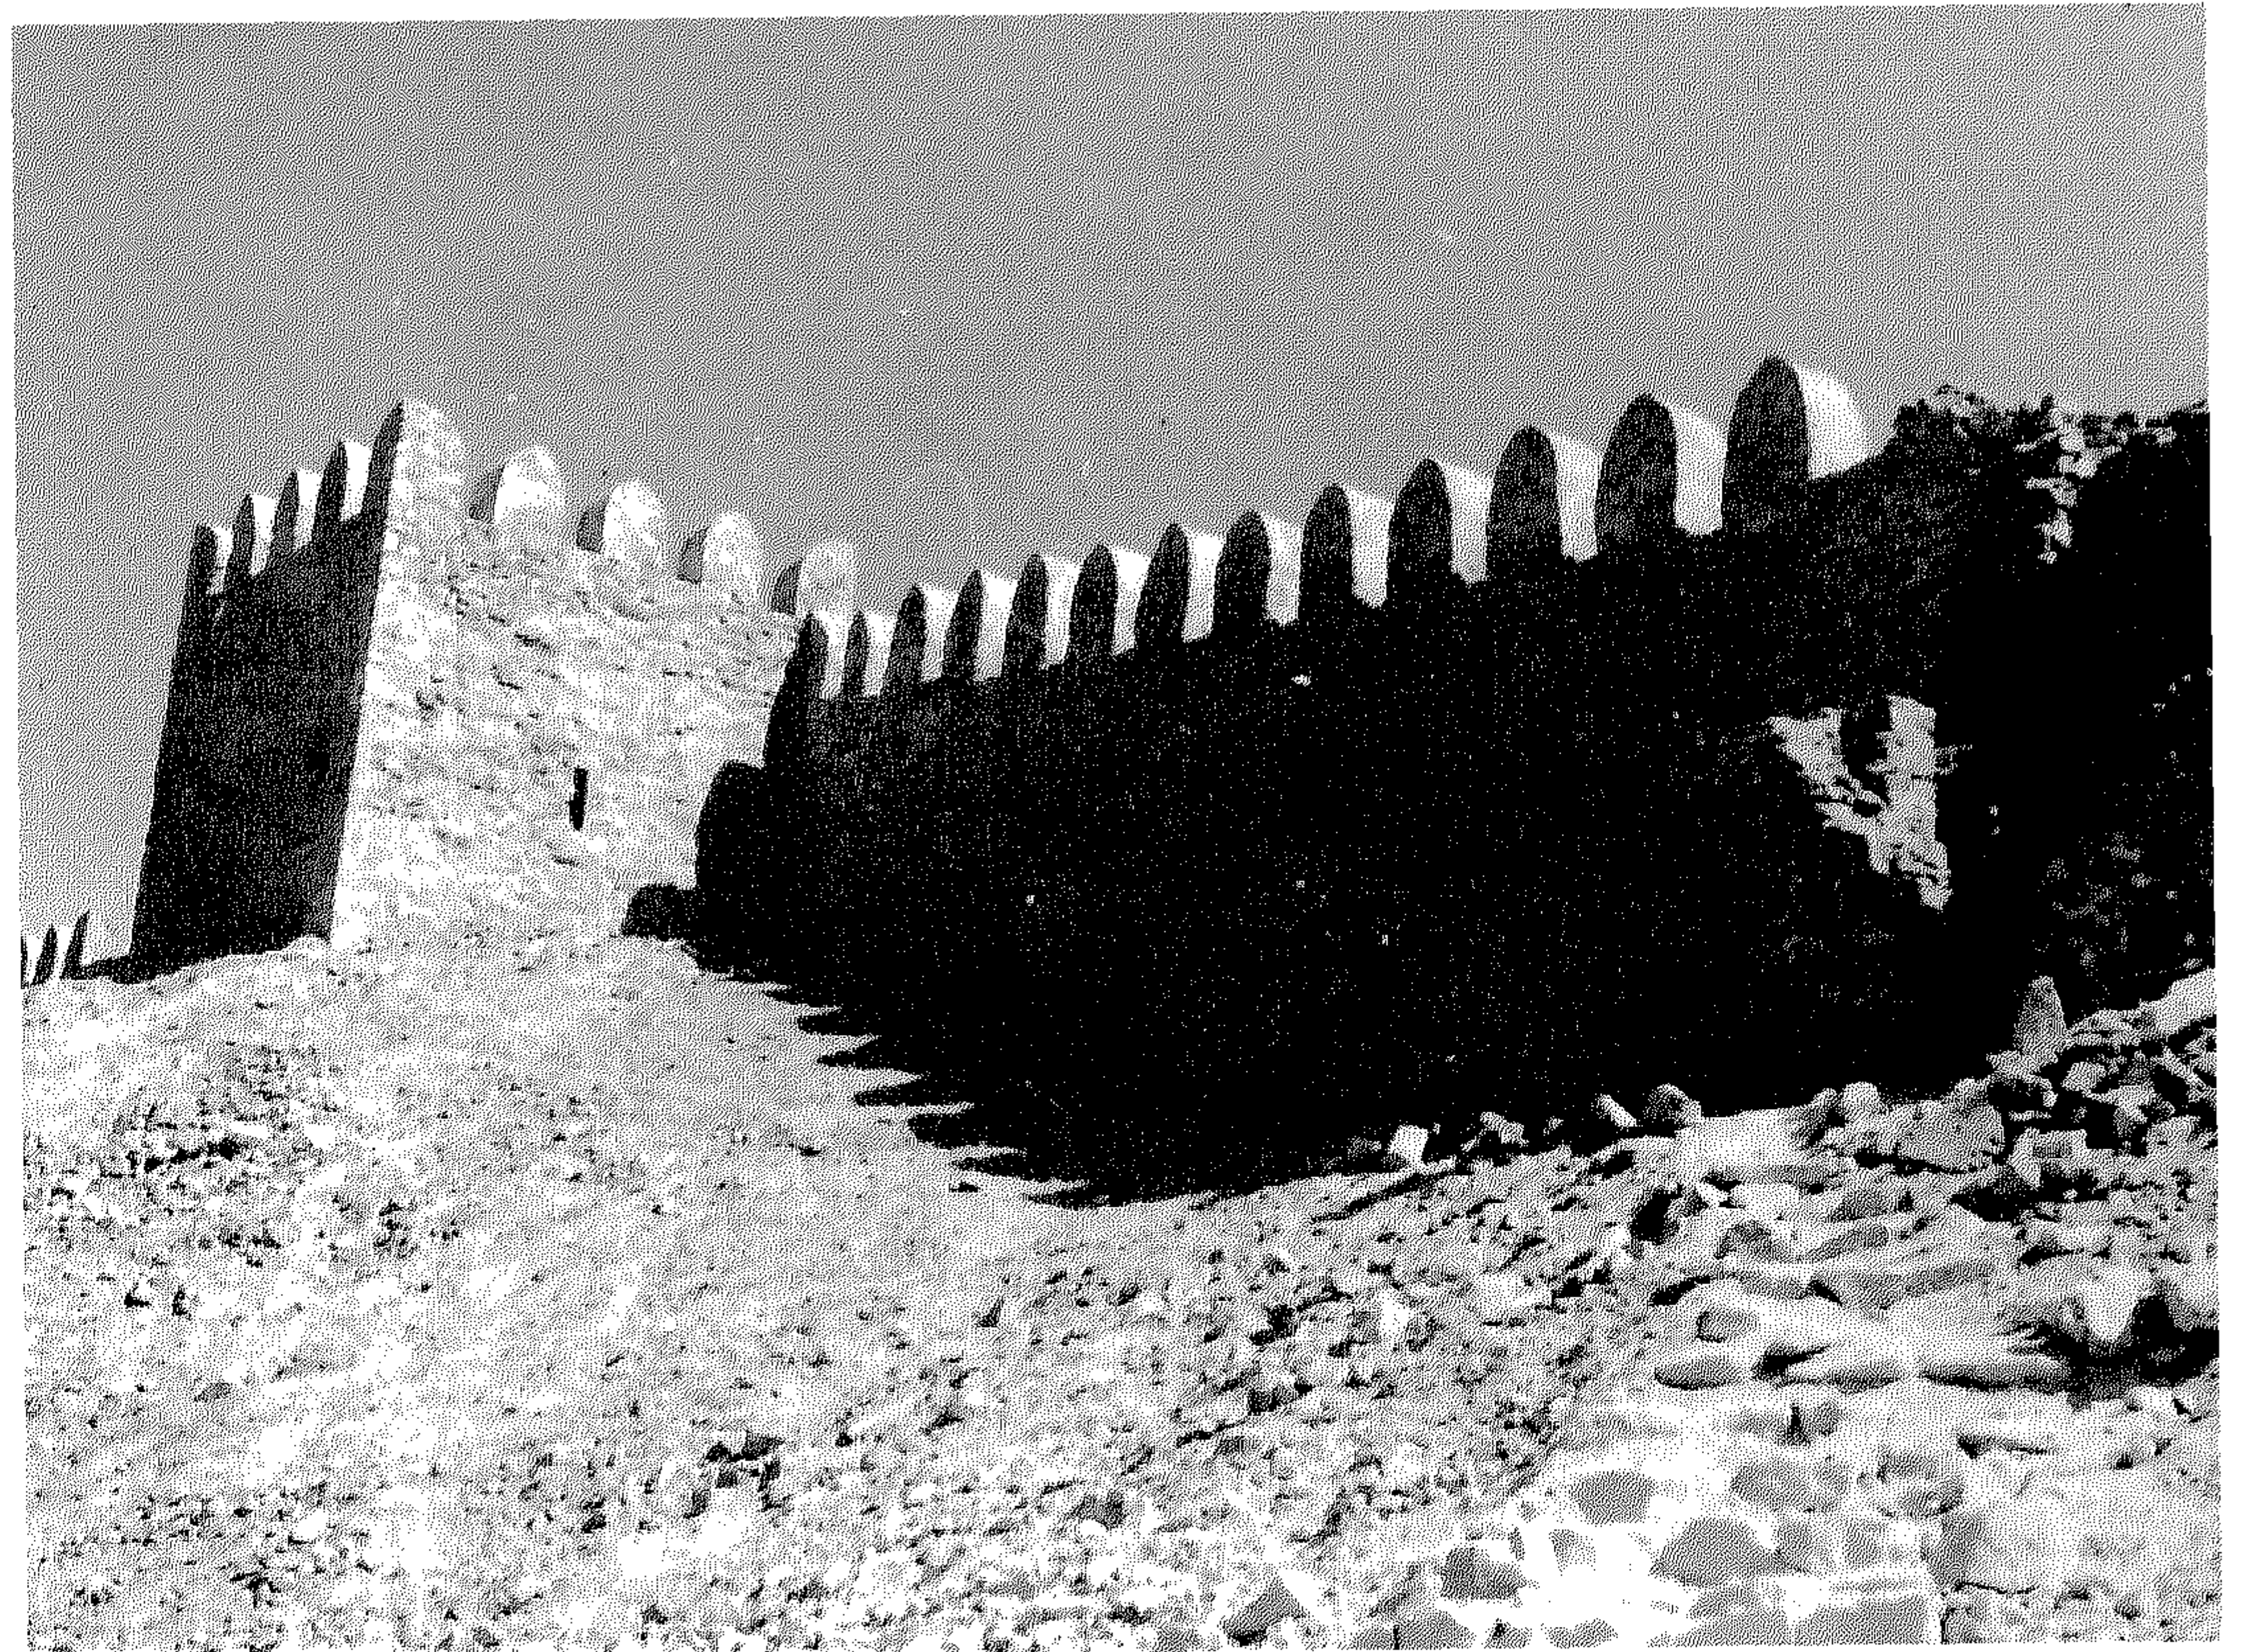
السور الغربى وأحد أبراج التحصينات الشمالية حيث تظهر الشرفات
التي كان الجنود يقفون وراءها بعد الترميم .

The western wall and one of the northern fortifications towers including the battlements after the restoration.

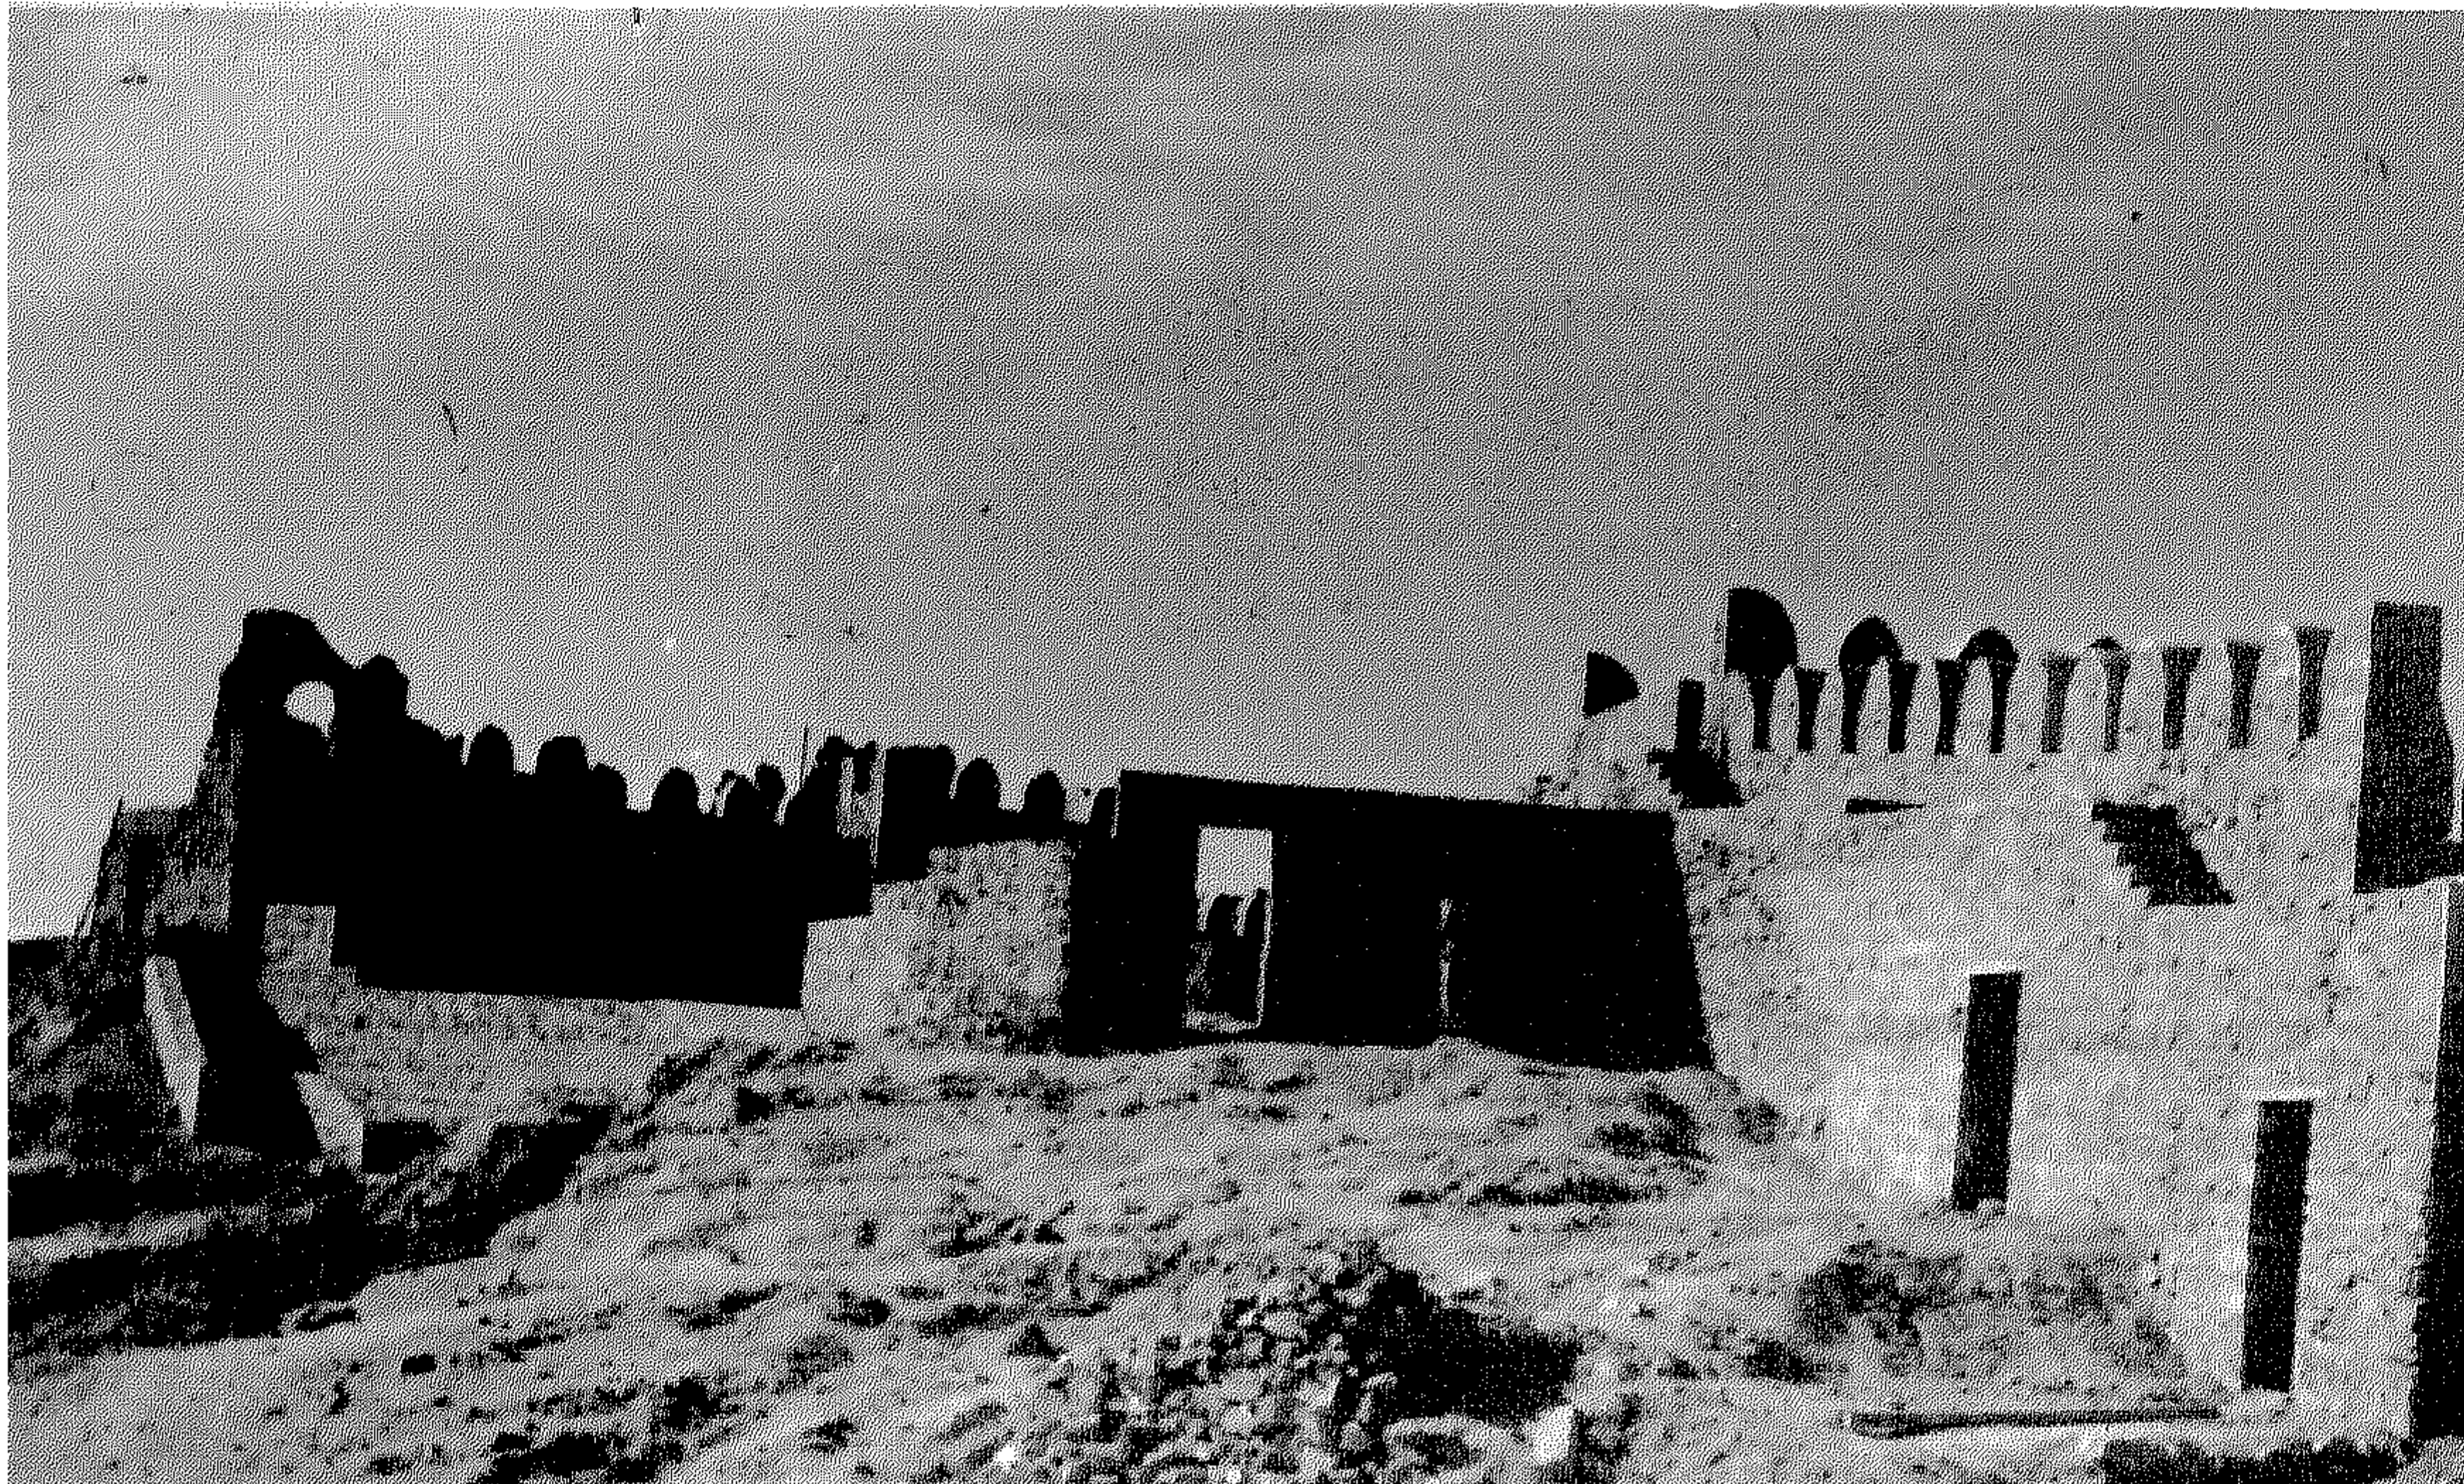
أحد أبراج التحصينات الشمالية بعد الترميم .

One of the northern fortifications towers after the restoration.
